CONCEPTO TÉCNICO No. 006935 del martes, 17 de septiembre de 2024

EXPEDIENTE: LAM9043-00

PROYECTO: Cesión parcial de los derechos y obligaciones establecidas en la Resolución 1262 de 23 de diciembre de 1997, por medio de la cual se otorgó Licencia Ambiental para el proyecto “Construcción del Sector Sur de la Perimetral de la Sabana en el Tramo Intersección Autopista del Sur - Río Bogotá”, localizado en los municipios de Soacha, Mosquera y Sibaté en el departamento de Cundinamarca y sus modificaciones, de la AGENCIA NACIONAL DE INFRAESTRUCTURA -ANI.

ASUNTO: Concepto Técnico en respuesta al Recurso de Reposición interpuesto contra la Resolución 1305 del 28 de junio de 2024

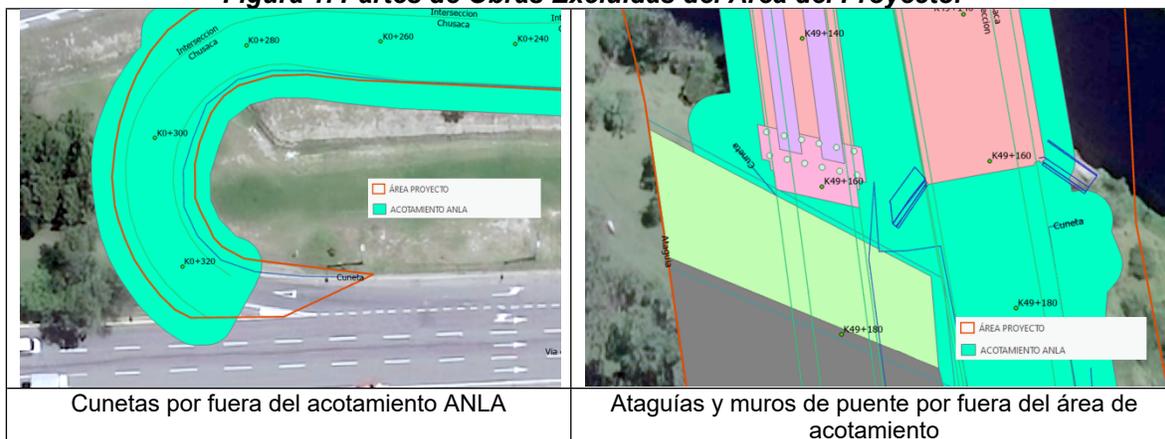
Figura 1. Partes de Obras Excluidas del Área del Proyecto.

- **Parte de obras excluidas:** El acotamiento realizado por la autoridad ambiental deja por fuera parte de algunas obras del proyecto, lo cual genera incertidumbre sobre la viabilidad técnica y ambiental de las mismas.

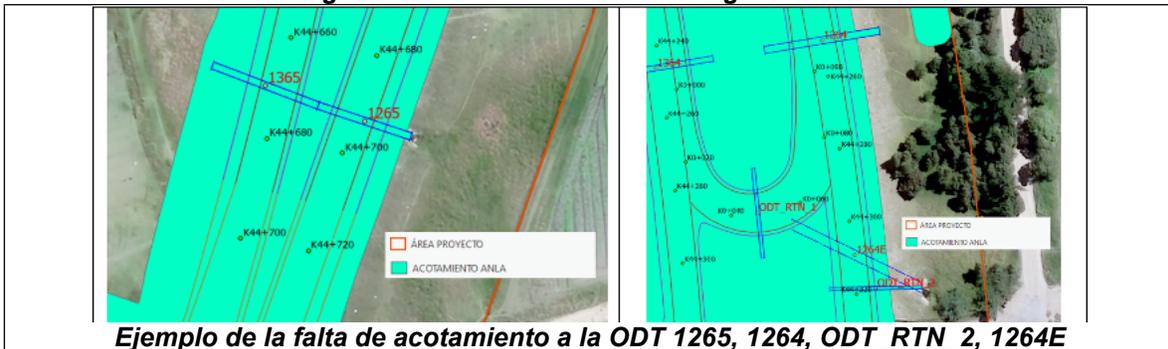
Figura 2. Ausencia de buffer en algunas obras

- **Ausencia de buffer en algunas obras:** En algunas obras, particularmente las Obras de Drenaje Transversal (ODT), no se evidencia la aplicación del criterio adicional de un buffer de 4 metros a lado y lado, lo cual podría generar inconvenientes al momento de la construcción de dichas obras.

Ejemplo de la falta de acotamiento a la ODT 1265, 1264, ODT RTN 2, 1264E

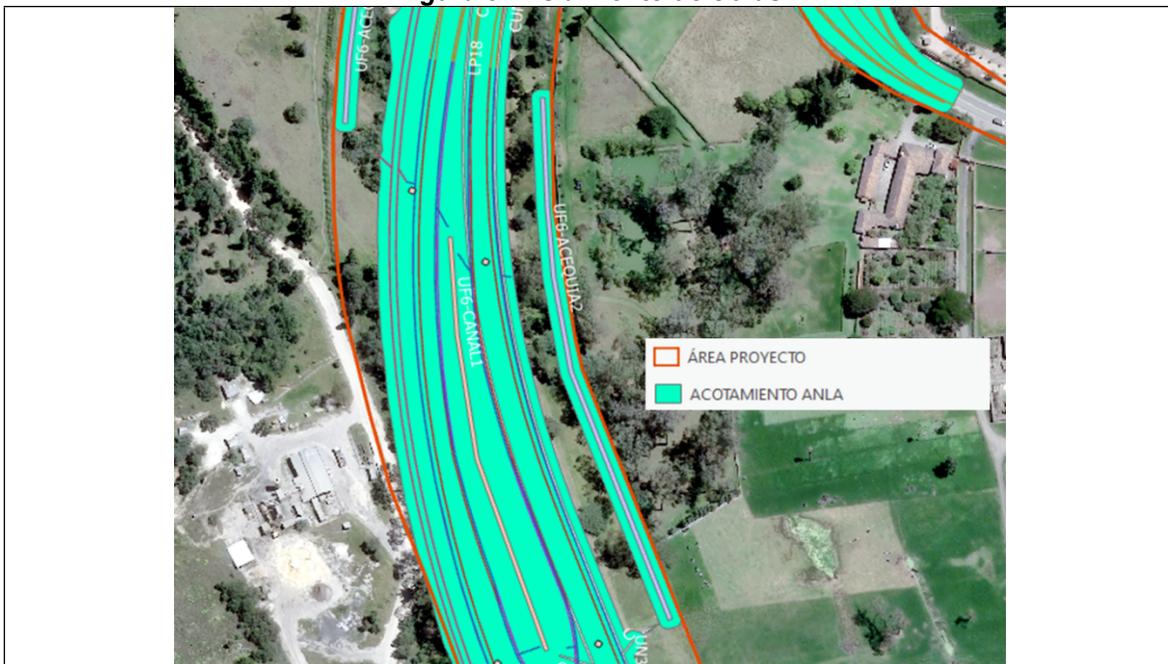
Figura 3. Aislamiento de obras

- **Aislamiento de obras:** El acotamiento realizado por la autoridad ambiental deja aisladas algunas obras, como acequias y jarillones, sin identificar áreas de movilidad para acceder a ellas y poder construirlas. Esta situación compromete la viabilidad técnica de las obras y podría comprometer el desarrollo del proyecto.

Ejemplo de acotamiento ACEQUIA2 aislada de las demás infraestructuras y no se evidencia áreas de movilidad para acceder a ellas y ejecutar su construcción

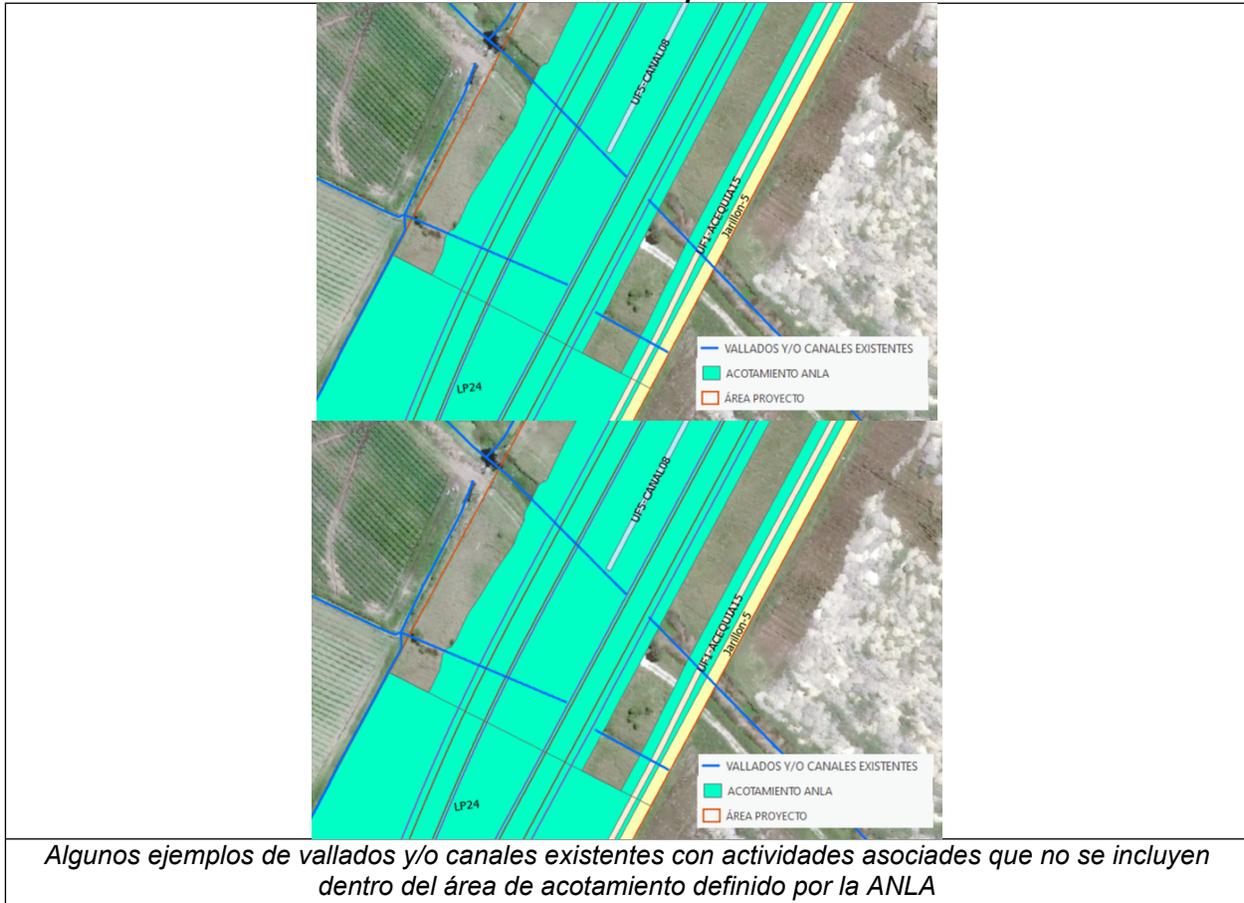
Figura 4. Ejemplos de Actividades que no se Incluyen en el Acotamiento del Área de Intervención Definido por la ANLA.

Algunos ejemplos de vallados y/o canales existentes con actividades asociadas que no se incluyen dentro del área de acotamiento definido por la ANLA

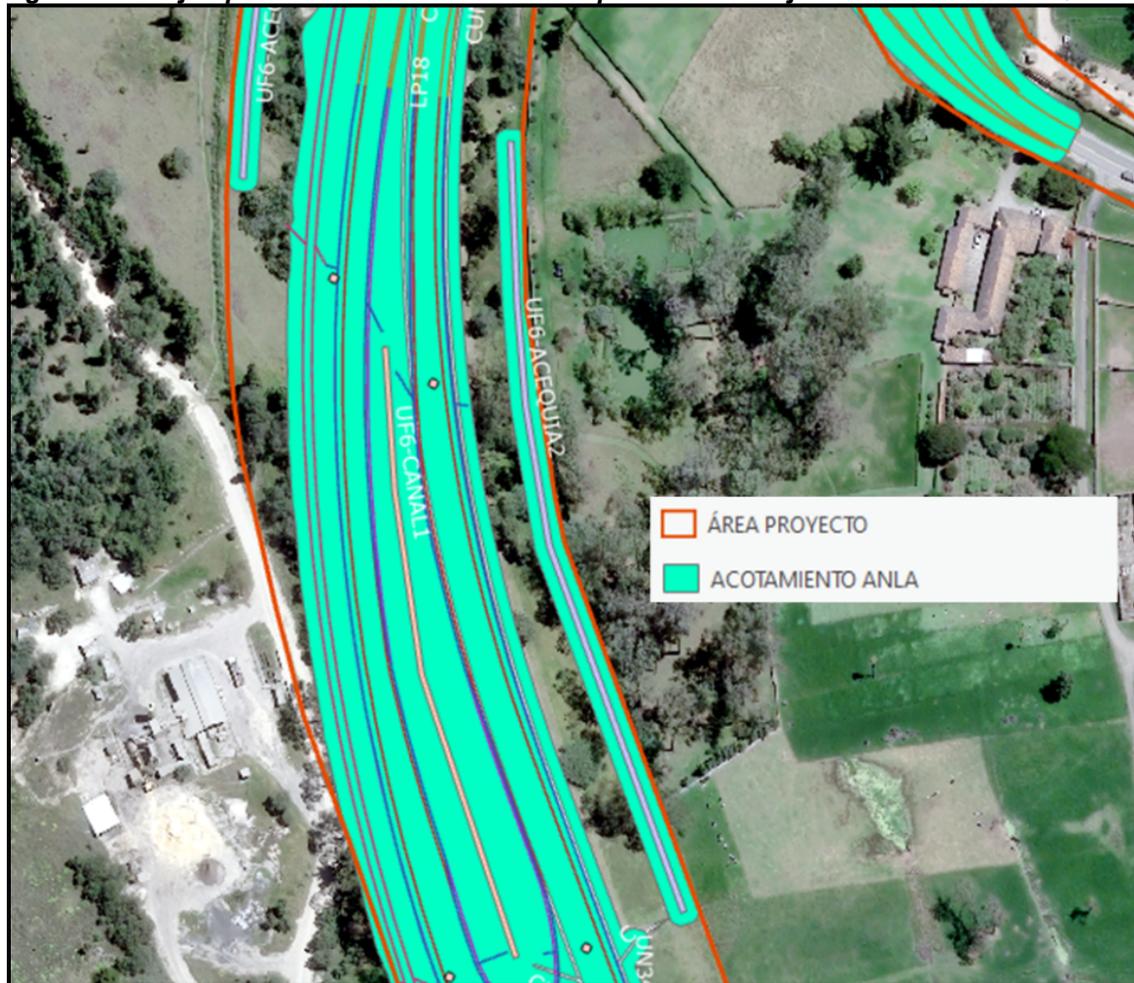
Figura No. 5 Ejemplo de acotamiento realizado por la ANLA dejando aislada la ACEQUIA 2.

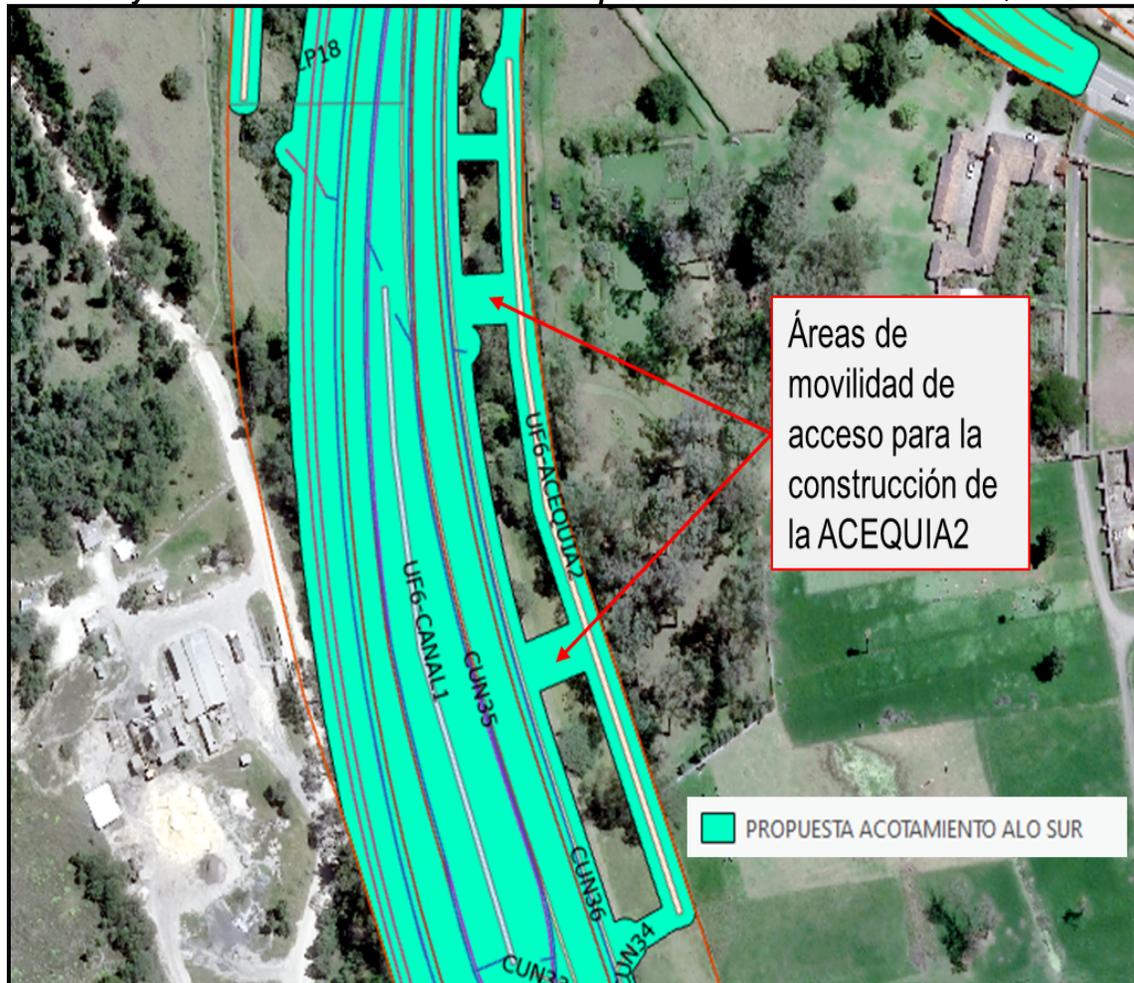
Figura No. 6. Ejemplo propuesto de acotamiento realizado por la concesión ALO SUR incluyendo áreas de movilidad de acceso para la construcción de la ACEQUIA 2

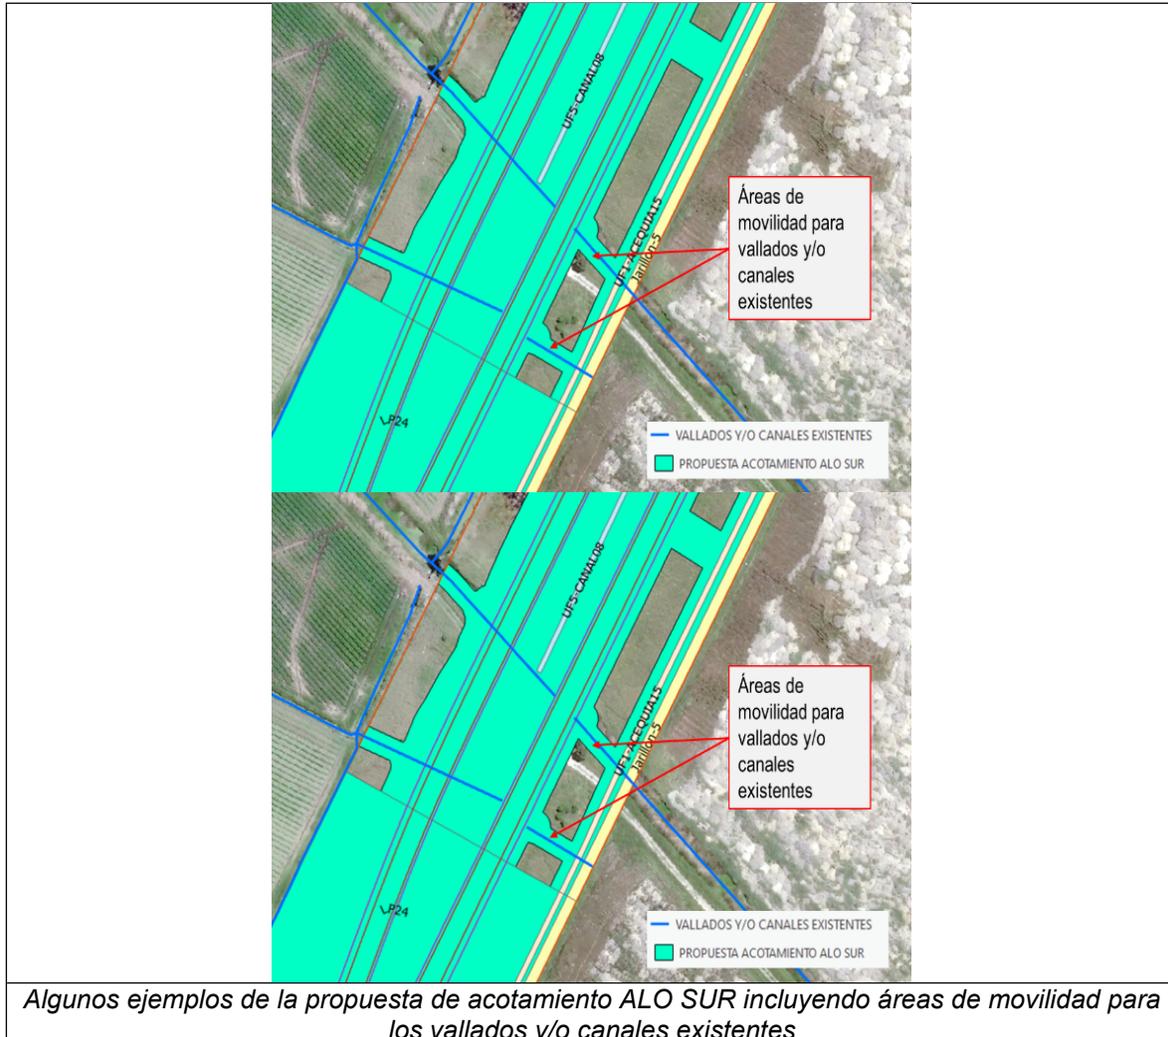
- Inclusión de vallados y/o canales existentes:** Dentro de la propuesta de acotamiento realizada por la concesionaria, se incluye un área de movilidad (Buffer de 4 metros) a los vallados y/o canales existentes dentro del corredor vial los cuales requieren rectificación y limpieza, de conformidad a lo establecido en el Capítulo 3 “Descripción del proyecto” en la Tabla 3-27 Fases y actividades del proyecto ALO Sur. Tal como se muestra en la siguiente figura:

Figura 7: Muestra de la propuesta de acotamiento ALO SUR incluyendo vallados y/o canales existentes

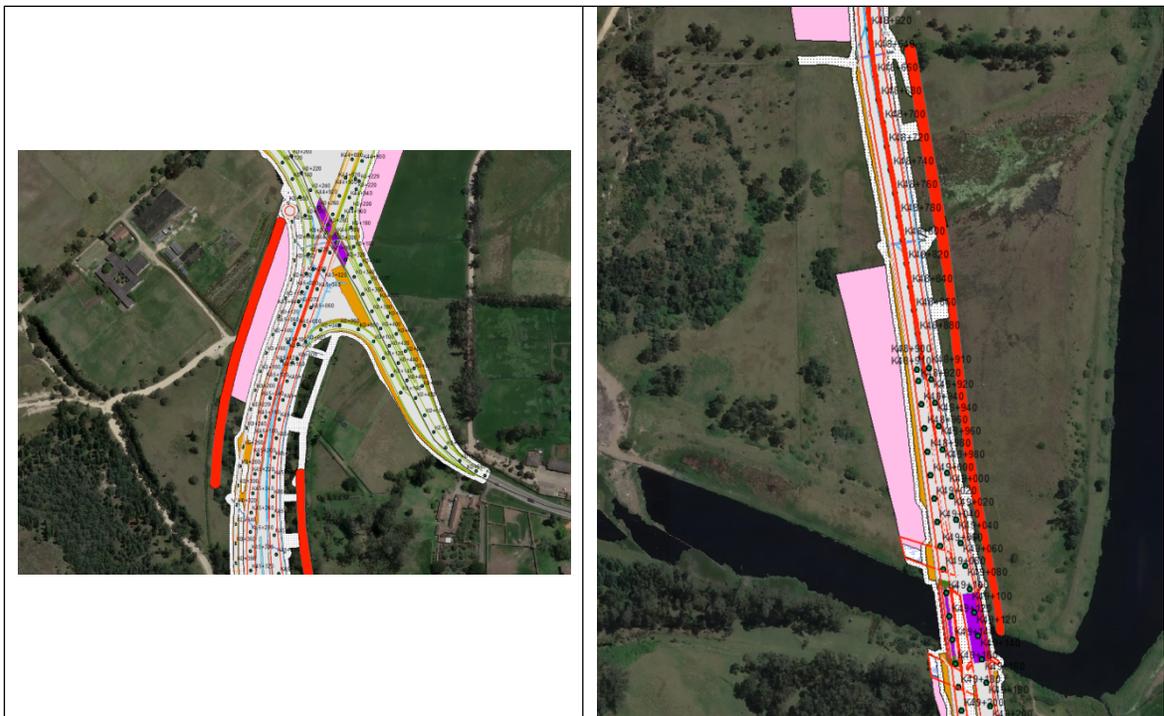
El solicitante expone que quedaron algunas áreas de obras excluidas del polígono de área proyecto y expone algunos ejemplos en la figura 1 y 2, en las que se incluyen algunas ODTs que quedaron por fuera del criterio de integrar un área buffer adicional de maniobrabilidad de 4 metros, ante lo cual el grupo evaluador del recurso realiza las correspondientes verificaciones evidenciando que efectivamente existen algunas áreas muy puntuales en las que por temas de dibujo se generaron algunos recortes que excluyeron algunas obras licenciadas en el artículo segundo de la Resolución 1305 del 28 de junio de 2024, por lo que se procede a realizar los correspondientes ajustes y se integran la totalidad de las obras autorizadas en el buffer que conforma el área de proyecto como se observa a continuación:

Figura 1 Ejemplos de ajuste del polígono de intervención

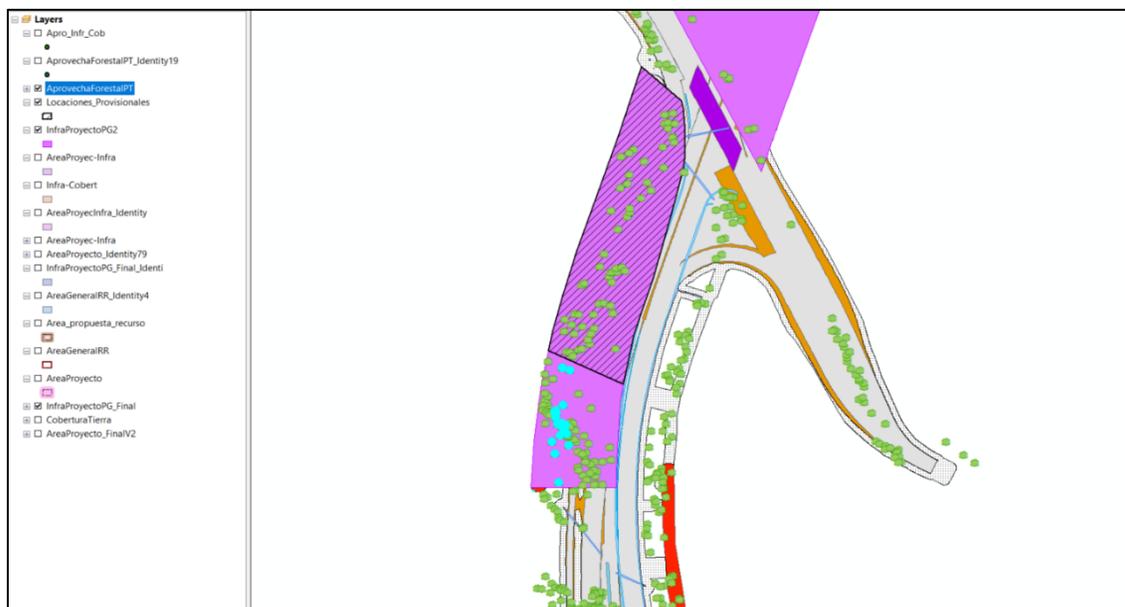
En cuanto a la locación provisional 18, el solicitante propone un recorte de la misma, disminuyendo notablemente el aprovechamiento forestal requerido para la misma, tal como se puede observar en la siguiente figura:

Figura 2 Recorte propuesto locación provisional 18

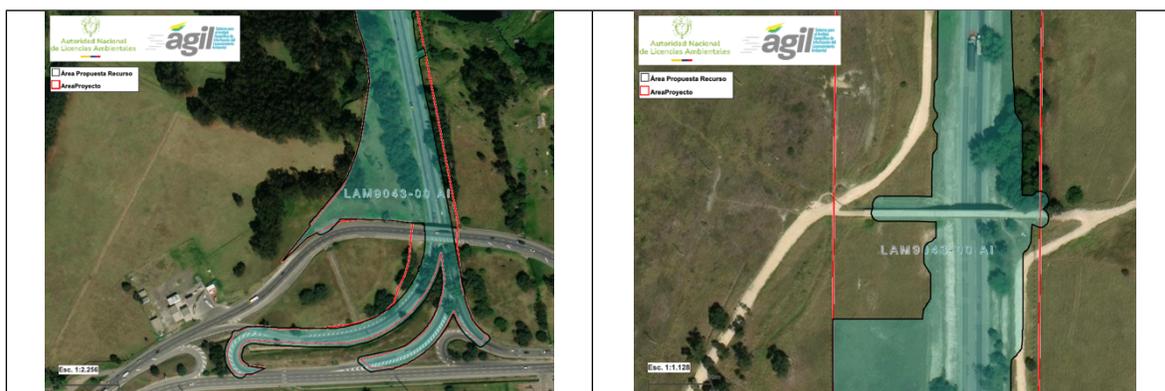
Así las cosas, el área de proyecto se ajusta puntualmente en aquellas zonas donde algunas obras quedaron por fuera de la misma y se incluyen los corredores de movilidad sugeridos por el solicitante, aclarándose que se encontraron algunas diferencias entre el área de proyecto propuesta en el presente recurso de reposición y el área de proyecto anexa al MAG del Complemento del EIA ajustado, por lo que las zonas en las que el área propuesta en el presente recurso sobrepasa el área inicial, se mantuvo el área inicial del MAG del Complemento del EIA ajustado. Algunos ejemplos de estas zonas se observan en la siguiente figura:

Figura 3 Ejemplos en que el área de intervención propuesta en el recurso supera el área de intervención inicial

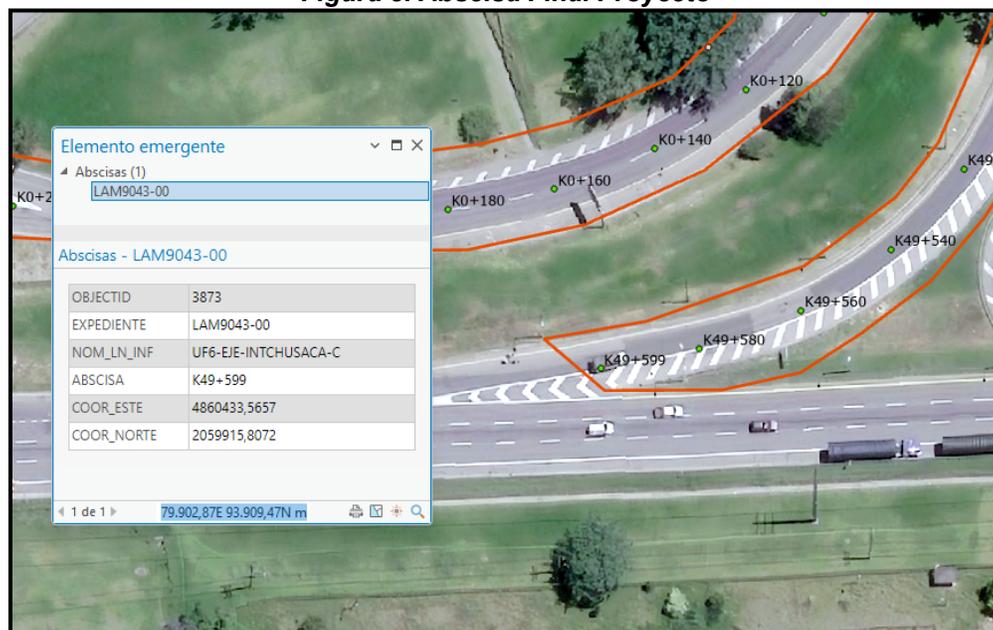
Figura 8. Abscisa Final Proyecto

Se debe tener en cuenta que dentro de la DB presentada dentro del Estudio de Impacto Ambiental, contempla una abscisa final correspondiente a K49+599 y coordenadas Este: 4860433,5657 Norte: 2059915,8072, tal como se observa en la siguiente figura: considerando que dentro de la GDB presentada dentro del:

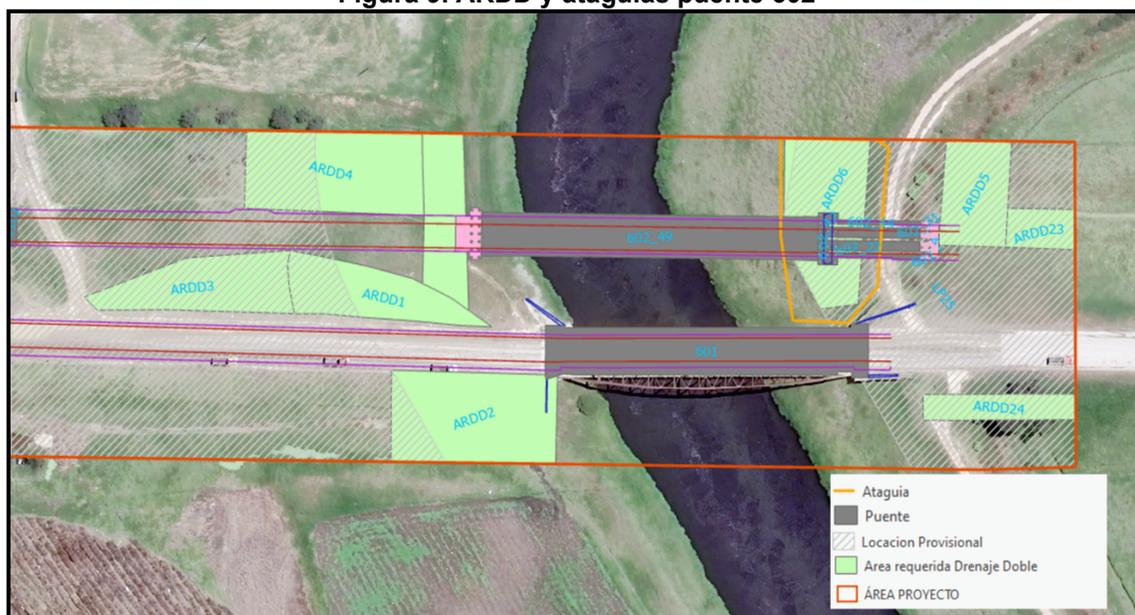
Figura 9. ARDD y ataguías puente 602

A continuación, se presenta una imagen de referencia de las ARDD y las ataguías requeridas para el puente ID 601 y 602 Río Bogotá-Bosa, junto con los listados completo de atributos presentes en dicha GDB, que se relacionan a continuación:

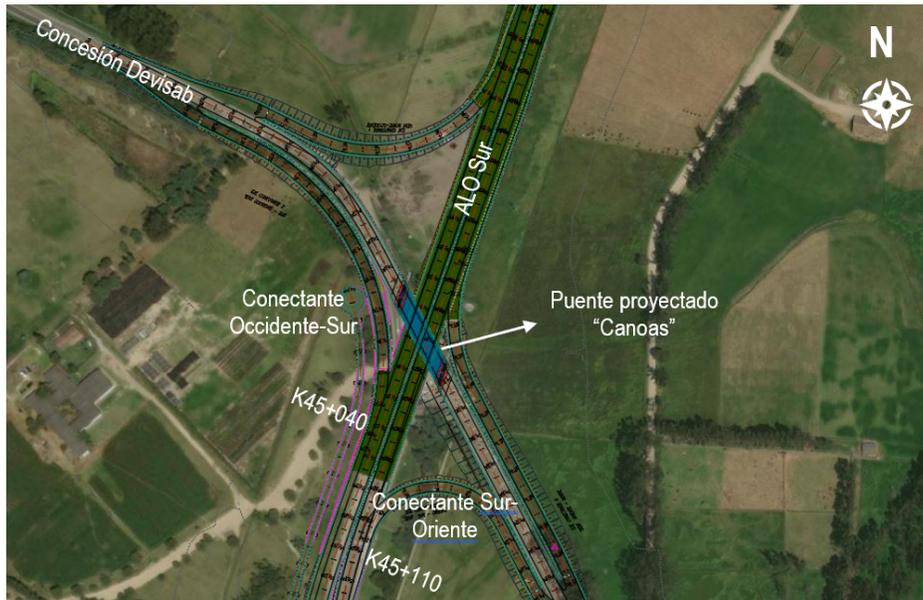
Figura 4 Intersección Canoas

La primera corresponde a la intersección canoas, ubicada a la altura de la abscisa K44+980 con la Avenida "Indumil" de la Concesión Desarrollo Vial de la Sabana - Devisab; en la que se autoriza un paso a desnivel donde se eleve mediante puente vehicular a la vía de Devisab. La intersección también plantea la construcción de 4 conectantes que permitan maniobras de giro derecho. Por su parte, las maniobras de giro izquierdo serán a través de retornos enfrentados ubicados sobre el corredor de la ALO, uno hacia el norte y otro hacia el sur de la intersección "Canoas", como se observa en la siguiente figura:

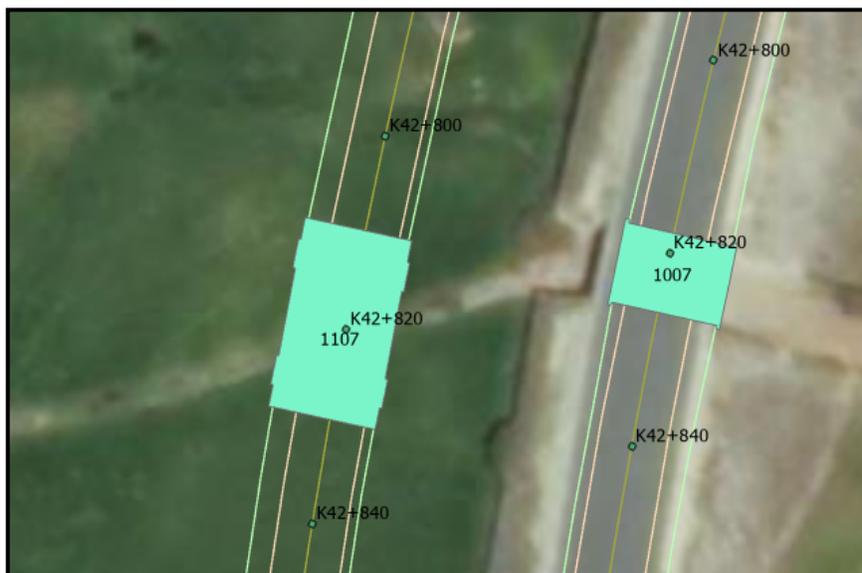
Figura 10. Ubicación Pasaganado 1007

En la mayoría de los casos, el abscisado tanto para la calzada nueva como la existente difieren, tal como se muestra en la figura extraída de la GDB presentada en el Estudio de Impacto Ambiental, donde se evidencia que el pasaganado existente 1007 está ubicado entre las abscisas K42+817,98 a K42+826,17, mientras que el pasaganado proyectado 1107 se ubica en las abscisas K42+819,798 a K42+829,270.

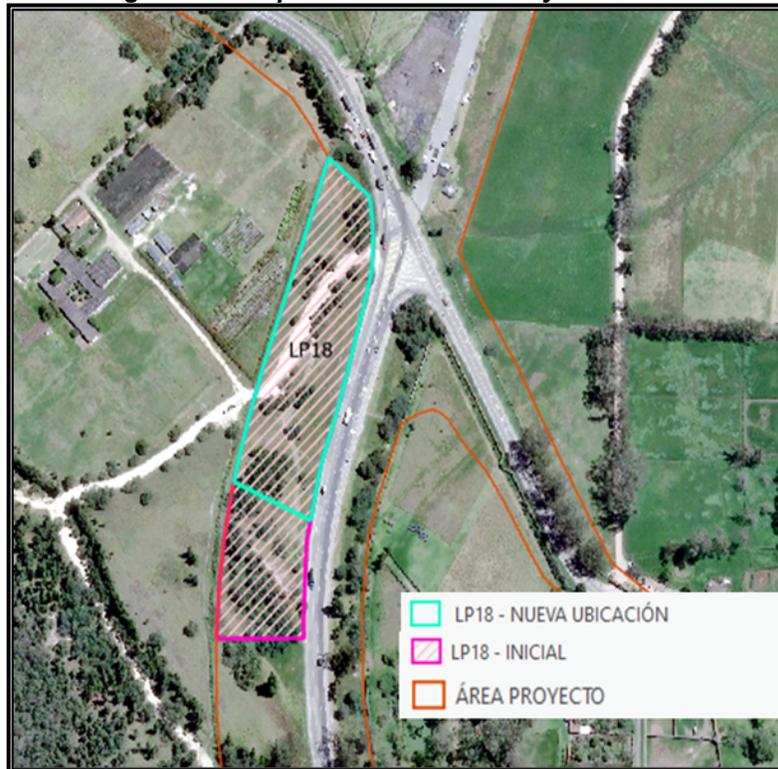
Figura 11. Propuesta de Ubicación y Área LP18

Para reafirmar lo dicho, a continuación, se presenta una figura comparativa entre la LP18 inicialmente planteada y la propuesta de la concesionaria, con el propósito de conservar los individuos arbóreos.

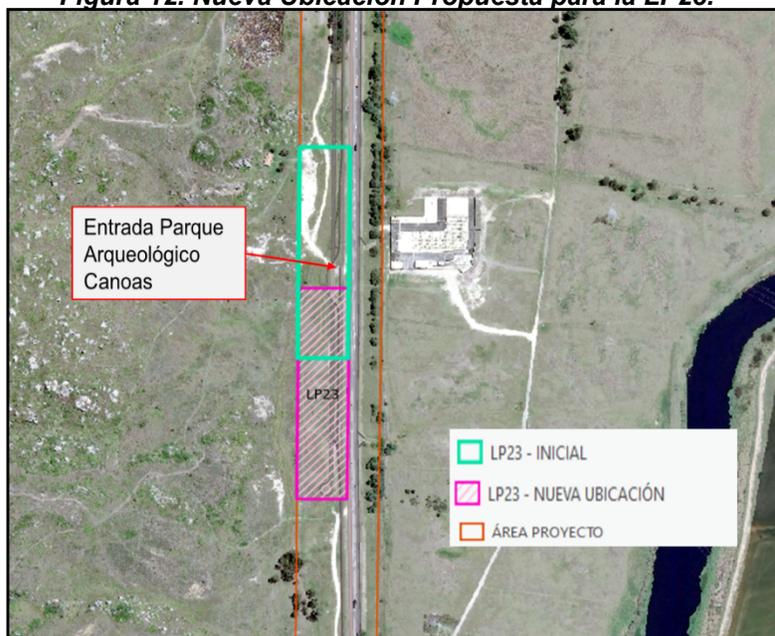
Figura 12. Nueva Ubicación Propuesta para la LP23.

Es importante anotar que la LP23, contará con la misma área propuesta inicialmente, solamente cambiará de lugar como se mencionó anteriormente.

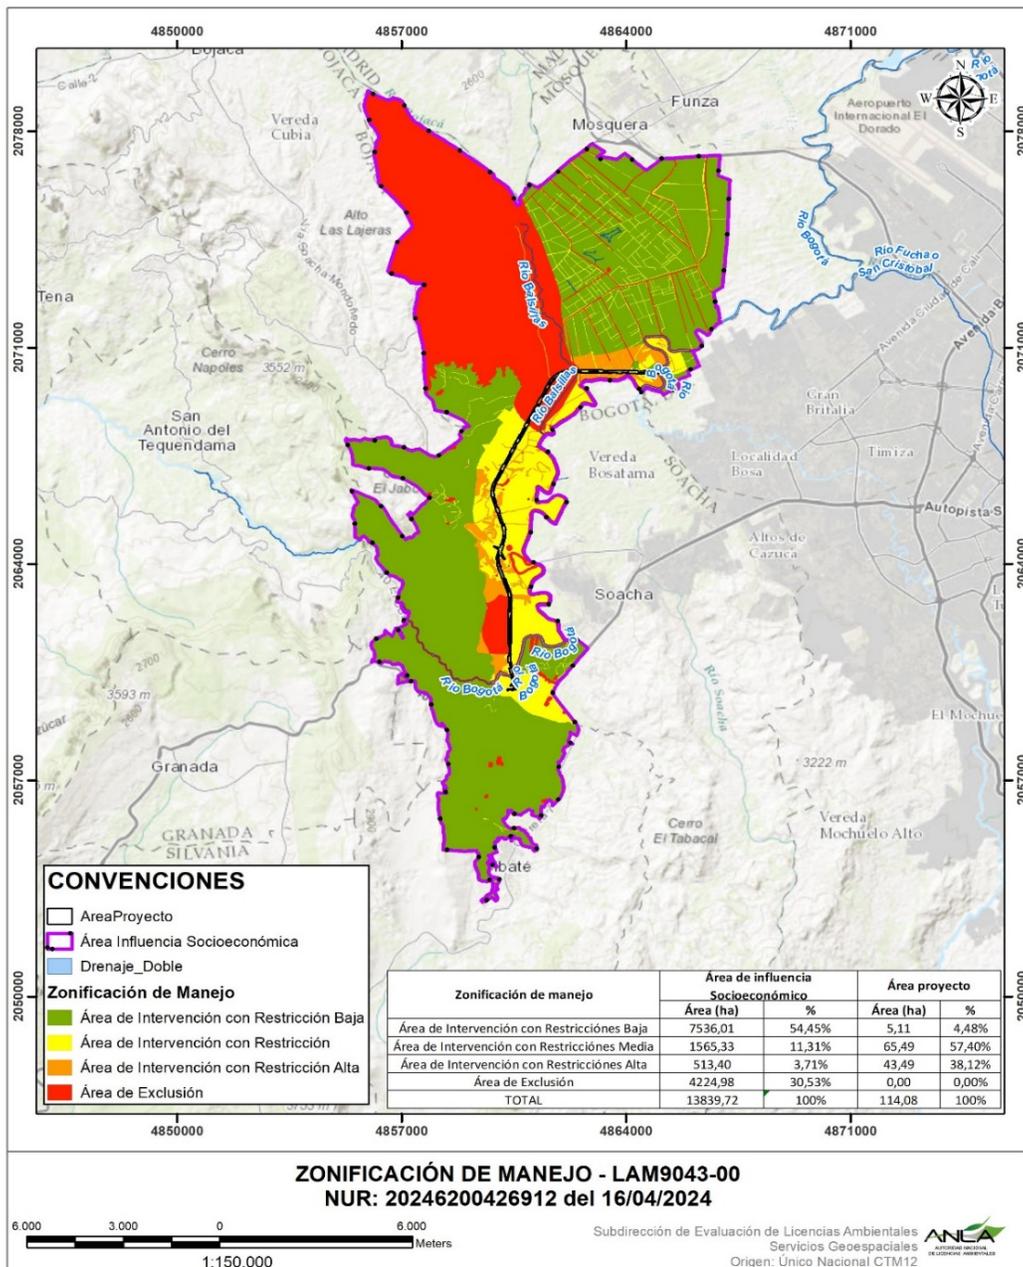
Figura 5 Zonificación de manejo ambiental para la “Construcción del Sector Sur de la Perimetral de la Sabana en el Tramo Intersección Autopista del Sur - Río Bogotá” para el área general del proyecto.
Fuente: Equipo de Servicios Geoespaciales - ANLA. Generado el 28/08/2024.

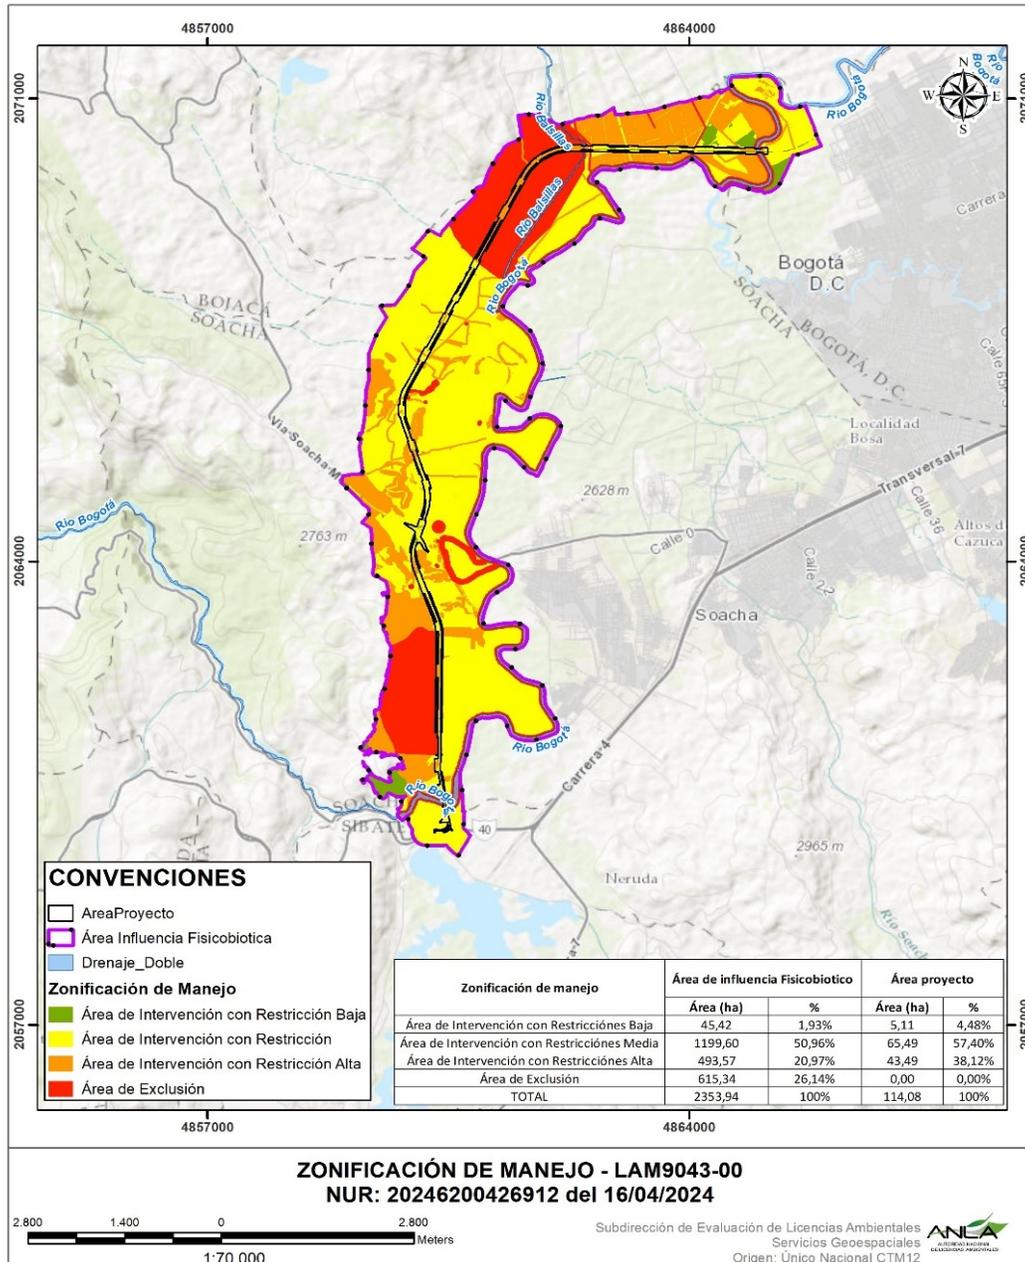
Figura 6 Zonificación de manejo ambiental para “Construcción del Sector Sur de la Perimetral de la Sabana en el Tramo Intersección Autopista del Sur - Río Bogotá” para el área físico – biótica del proyecto.

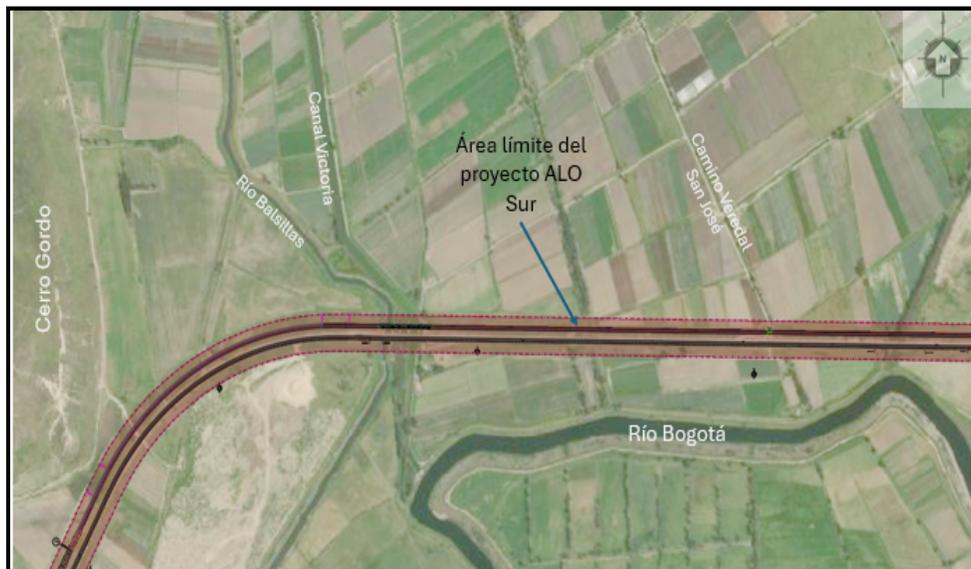
Figura 13. línea límite del proyecto ALO Sur en la zona requerida por al ANLA de accesibilidad a la vereda San José

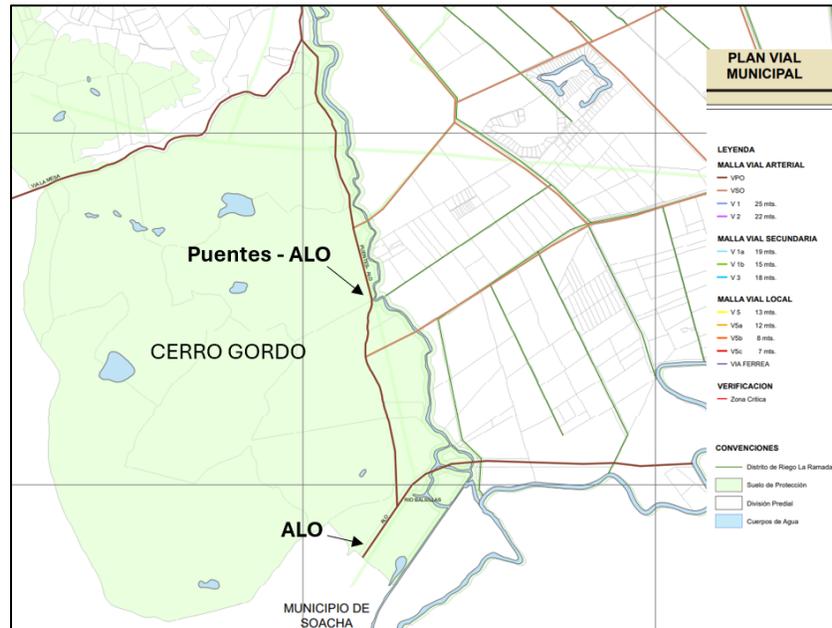
Figura 7 Avenida venida Longitudinal de Occidente (ALO) en el PBOT de Mosquera

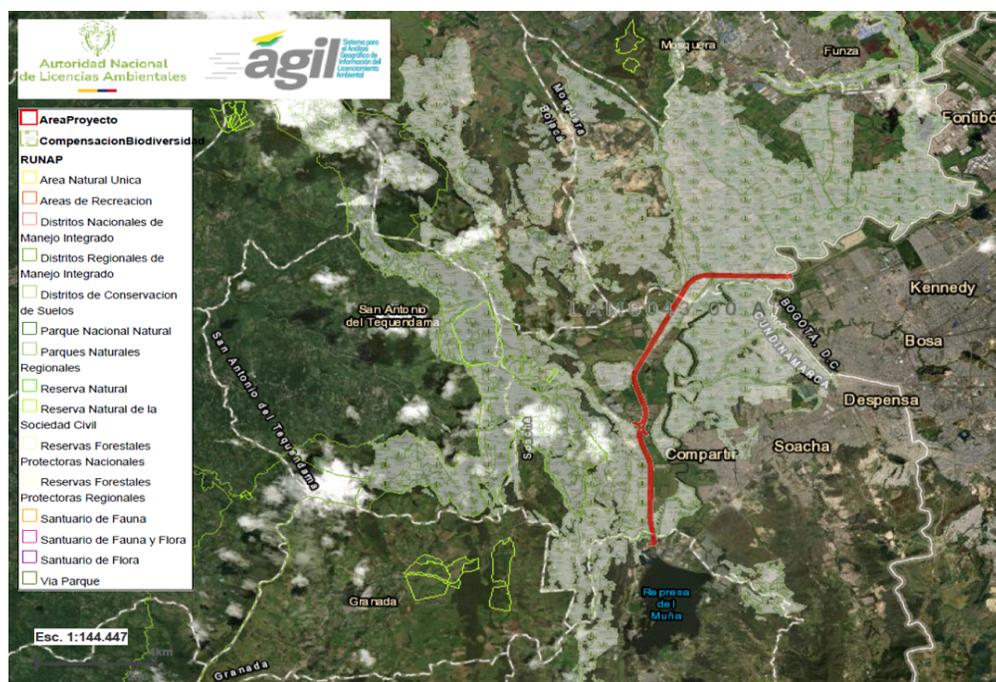
No obstante, al verificar las condiciones de la zona y las características propias de los diferentes grupos faunísticos del área se evidencia que aunque estas áreas de compensación se encuentran altamente intervenidas; las mismas, se intersecan con áreas de importancia para la conservación de las aves (AICA), Humedales y áreas del Registro Único Nacional de Áreas Protegidas – RUNAP, como se presenta en las siguientes figuras

Figura 8 Áreas RUNAP Vs Áreas de Compensación

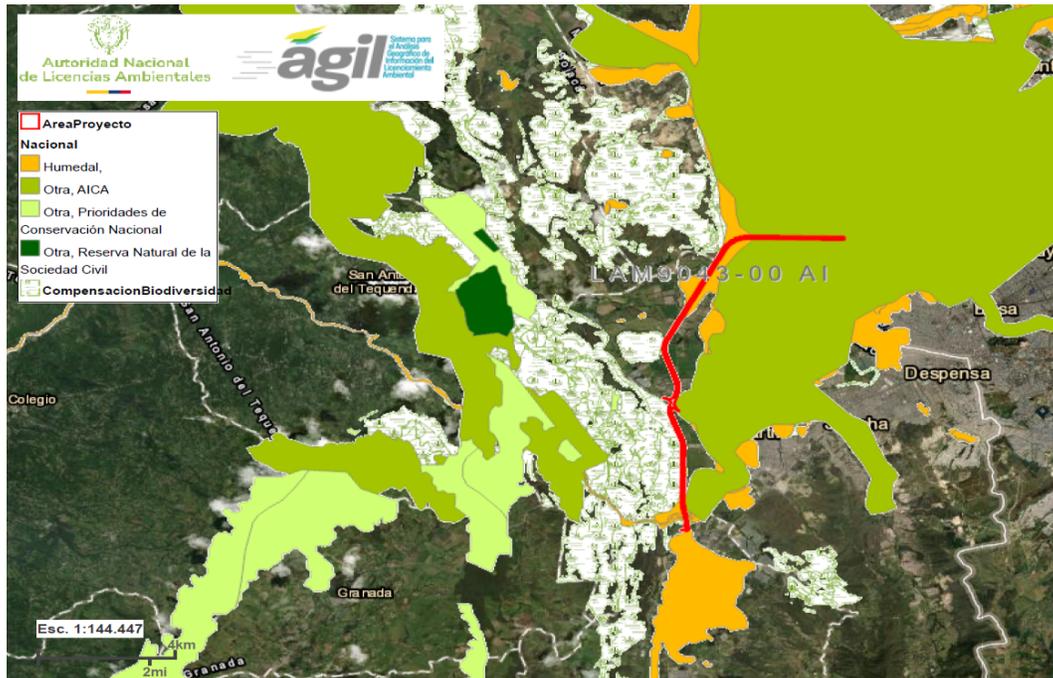
Figura 9 Áreas AICAS y Humedales Vs Áreas de Compensación
